Modello : Yawl d'epoca Henry Rasmussen

Nome : Konigin II

RAPPORTO DI VISITA IMBARCAZIONE O NAVE DA DIPORTO

Relazione a seguito di visita in secco

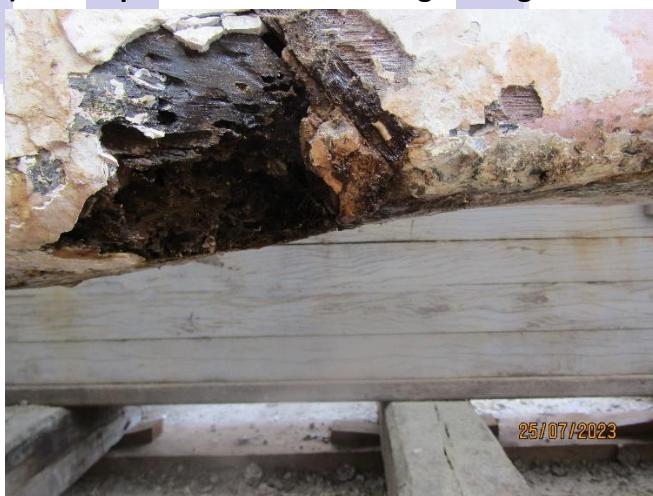
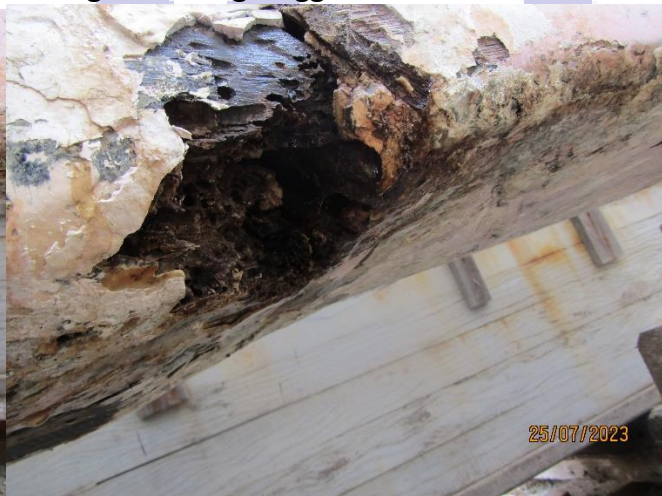
1. Il fasciame dell'opera viva è stato misurato molto umido e tutta l'opera viva era incamiciata con stucchi e materiali epossidici che incrementano la ritenzione dell'umido all'interno delle fibre del legno. Infatti, durante l'ispezione a campione (80/100 campioni complessivamente a dritta e a sinistra) dove lo stucco è stato rimosso dai periti e il legno del fasciame è stato esposto, quest'ultimo è stato trovato morbido, scuro (imbevuto e marcescente) e quando testato con appositi punteruoli questi ultimi sono penetrati per almeno 15 mm. Questa osservazione è stata riscontrata anche lungo il corso di fasciame immediatamente superiore alla chiglia denominato torello

I campioni, dove questo fenomeno è stato riscontrato, interessano anche alcune strutture principali:

- Ruota di prua circa 70 cm sotto alla linea di galleggiamento a sinistra;
- In corrispondenza di numerosi comenti tra le tavole di fasciame evidenziate da crepe sulla camicia di stucco esterno e trasudi di acqua;
- Nel sotto-chiglia, all'altezza delle sezioni poppiere;
- In vari punti all'altezza del bagnasciuga su tutta la lunghezza del galleggiamento su entrambi i lati

Prima di ogni considerazione tecnica su quanto riscontrato, a causa della cospicua umidità misurata ed osservata al livello del fasciame esterno, si è resa evidente la urgenza di rimettere in acqua l'imbarcazione. Questa operazione è necessaria per evitare un eccessivo ritiro del legno del fasciame che influirebbe negativamente sul calafataggio e quindi sulla tenuta stagna dell'opera viva. In questa sede si tiene a precisare che l'operazione di varo non sottintende che l'imbarcazione sia in sicurezza e pronta a navigare, ma ne potrebbe solo rallentare l'ulteriore ammaloramento. Per questo motivo è una raccomandazione urgente installare un sistema di esaurimento efficace contestualmente al varo.

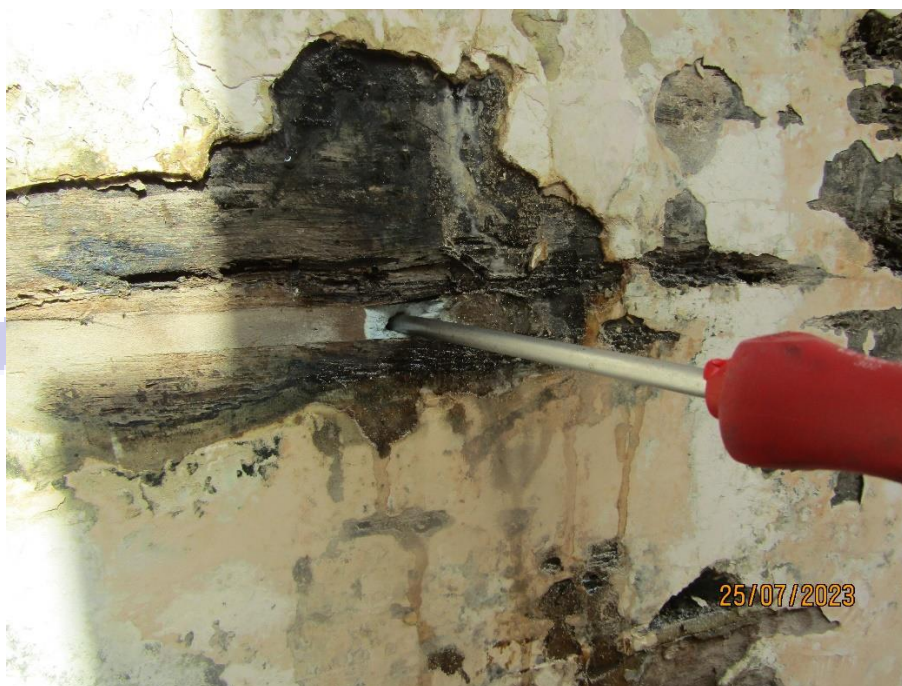
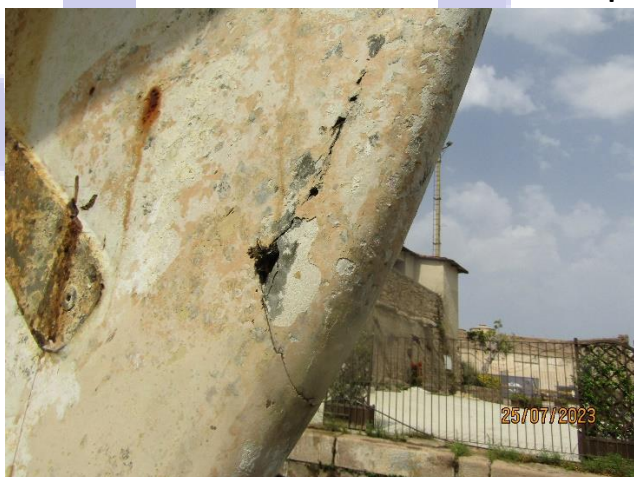
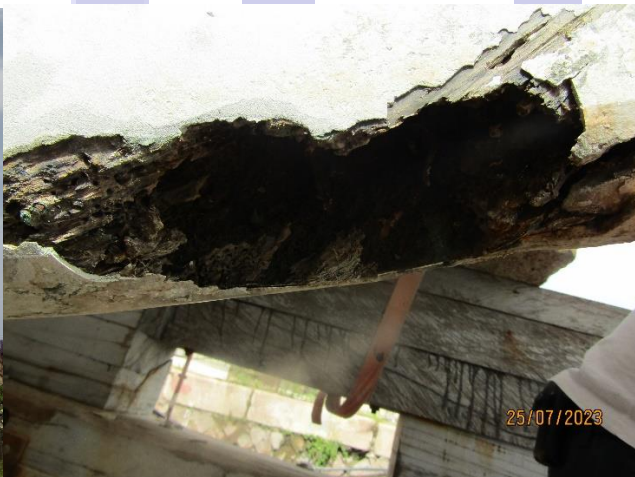
2. La pala del timone costruita da tavolame parallelo al dritto di poppa imbullonato oltre a trasudi rugginosi sul 30% della sua superficie ha mostrato alcune riparazioni sul bordo di uscita mentre sulla sua parte inferiore era evidente una mancanza di materiale dovuta a impatto o marcescenza attaccata da parassiti invertebrati che trivellano il legno e distruggono rapidamente i legni marini ed a volte anche le infrastrutture costiere in legno. Ispezionando da vicino il tipo di ammaloramento causato da questi organismi nonché confrontando la visibile produzione di pellet fecale è sembrato trattarsi di *Limnoria lignorum* ma, visto che le stesse tracce sono state riscontrate anche in altri punti dell'opera viva e dell'opera morta si raccomanda l'intervento di uno specialista.

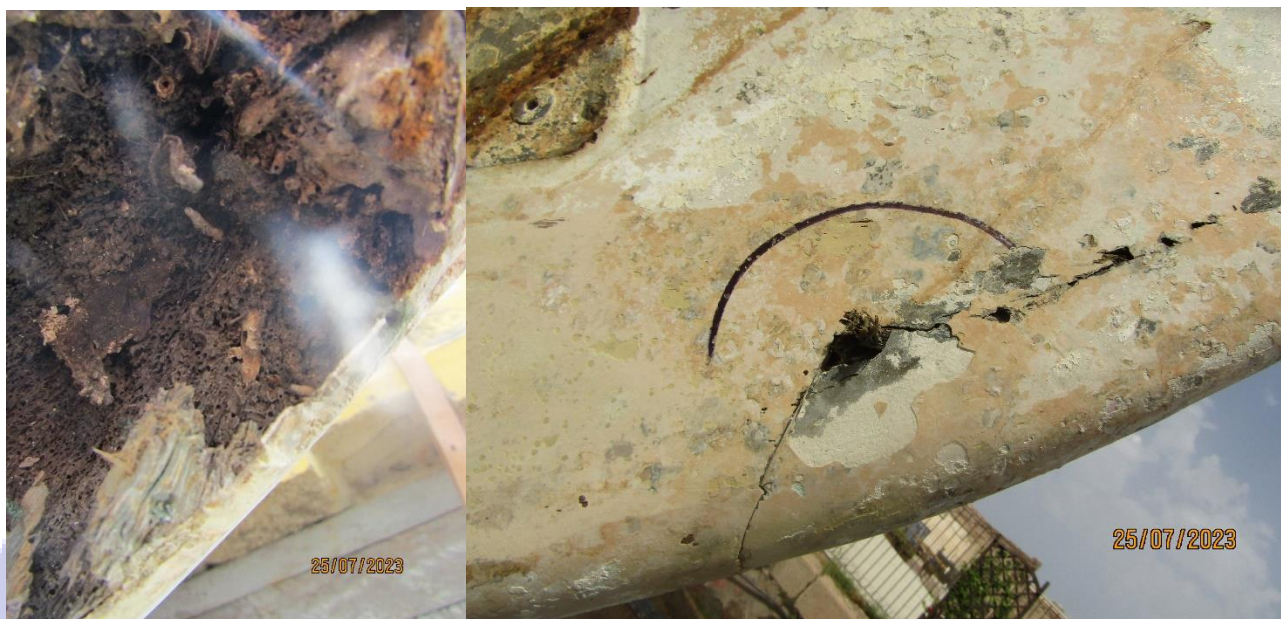
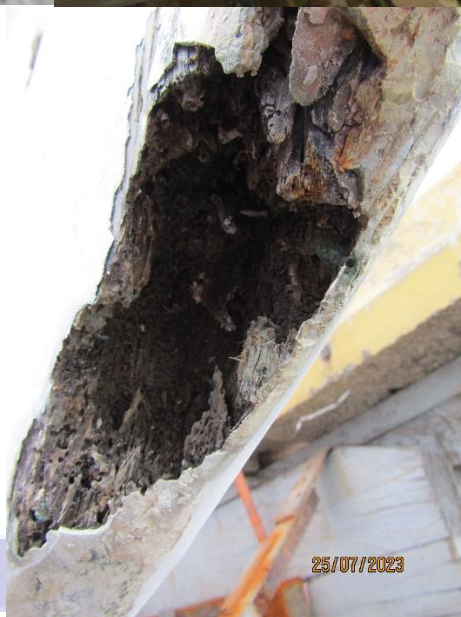
3. Altre tracce dell'attacco dello stesso parassita sono state riscontrate altrove:

- Pala del timone
- Lungo la linea di galleggiamento
- Lungo la parte poppiera del sotto-chiglia
- Su numerosi punti del corso del fasciame di cinta su entrambi i lati
- Su alcune paratie e semi-paratie interne
- Su i rinforzi interni in corrispondenza del passaggio sulla coperta dell'albero di maestra
- Sul compensato marino della coperta fissato all'impagliatura
- In corrispondenza di alcune teste di fasciame sulla ruota di prua a dritta
- Su parte dell'alberatura ispezionata a terra

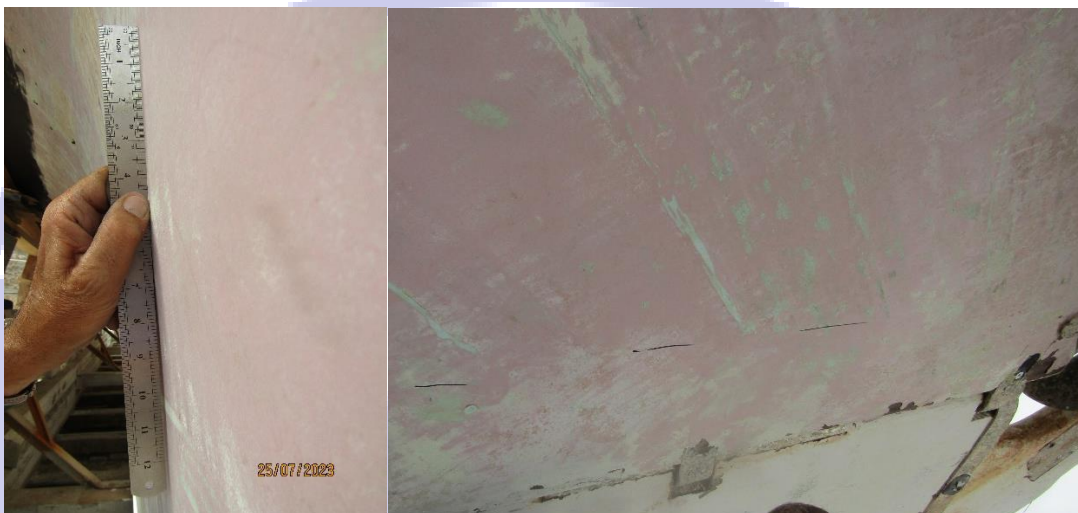
3. Nonostante non siano stati estratti nessuno dei bulloni che assicurano le tavole del fasciame alle strutture trasversali interne di rinforzo dello scafo costituite da profilo "L" in ferro zincato (parzialmente arrugginito), sul fasciame dell'opera viva sono stati visti alcuni punti concavi e convessi ad indicare un possibile allentamento del fissaggio degli stessi perni a causa della ruggine e/o dell'ammaloramento del legno intorno ad essi

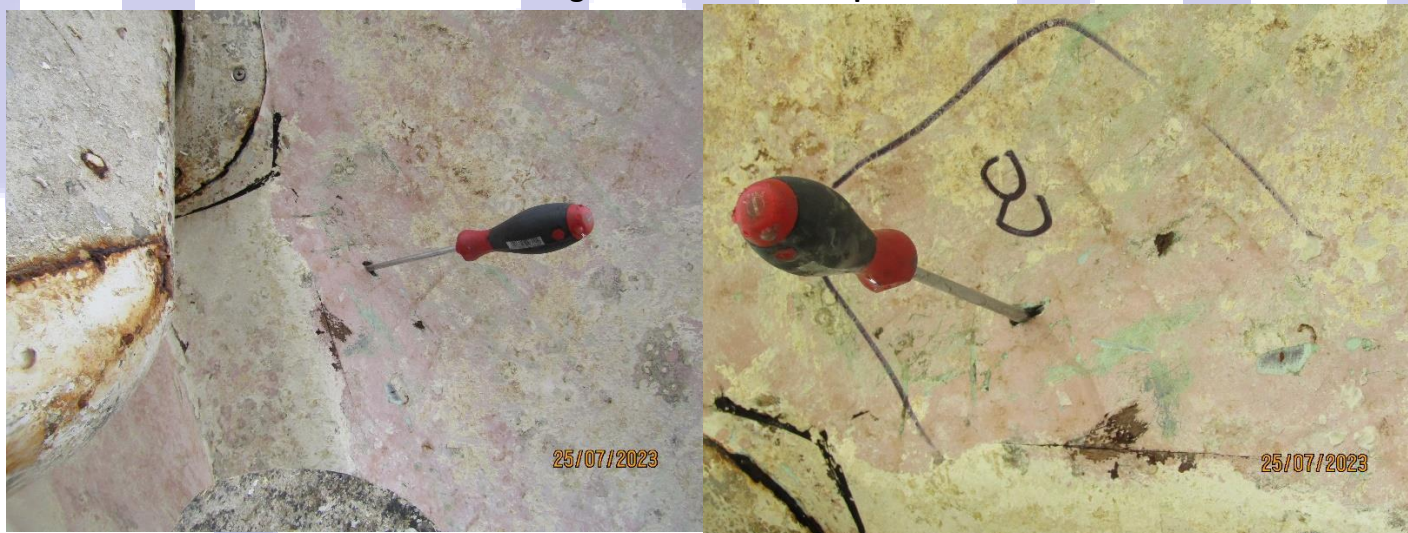
4. L'area del legno in prossimità dell'elemento longitudinale che ospita la losca del timone, quando testata attraverso apposito punteruolo, ha rilasciato copiosa acqua ed è stato testato morbido. In questa area non è stata rimossa la camicia di stucco e il legname non è stato esposto.

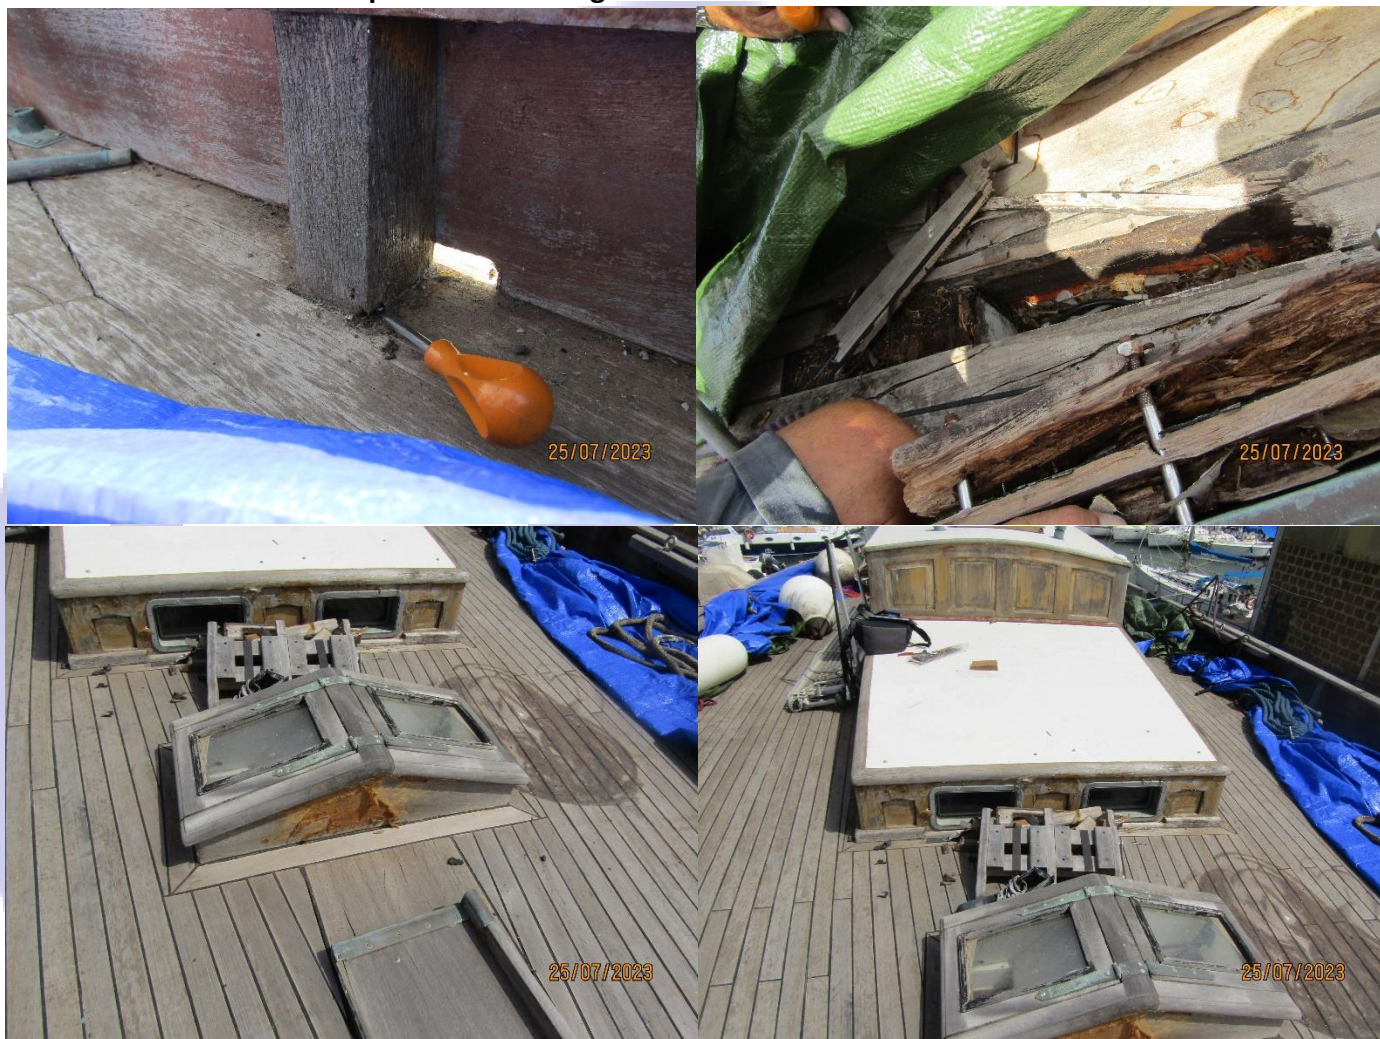
5. La coperta è apparsa generalmente in cattive/Pessime condizioni. Nel punto in cui, come noto, dalla precedente relazione, la bitta di poppa di dritta è ancora strappata falla coperta il passaggio degli scalmotti di supporto dell'impavesata relativi alle sezioni di mezzanave ha mostrato segni di marcio e di infiltrazione che interessavano sia la copertura che il singolo scalmotto stesso

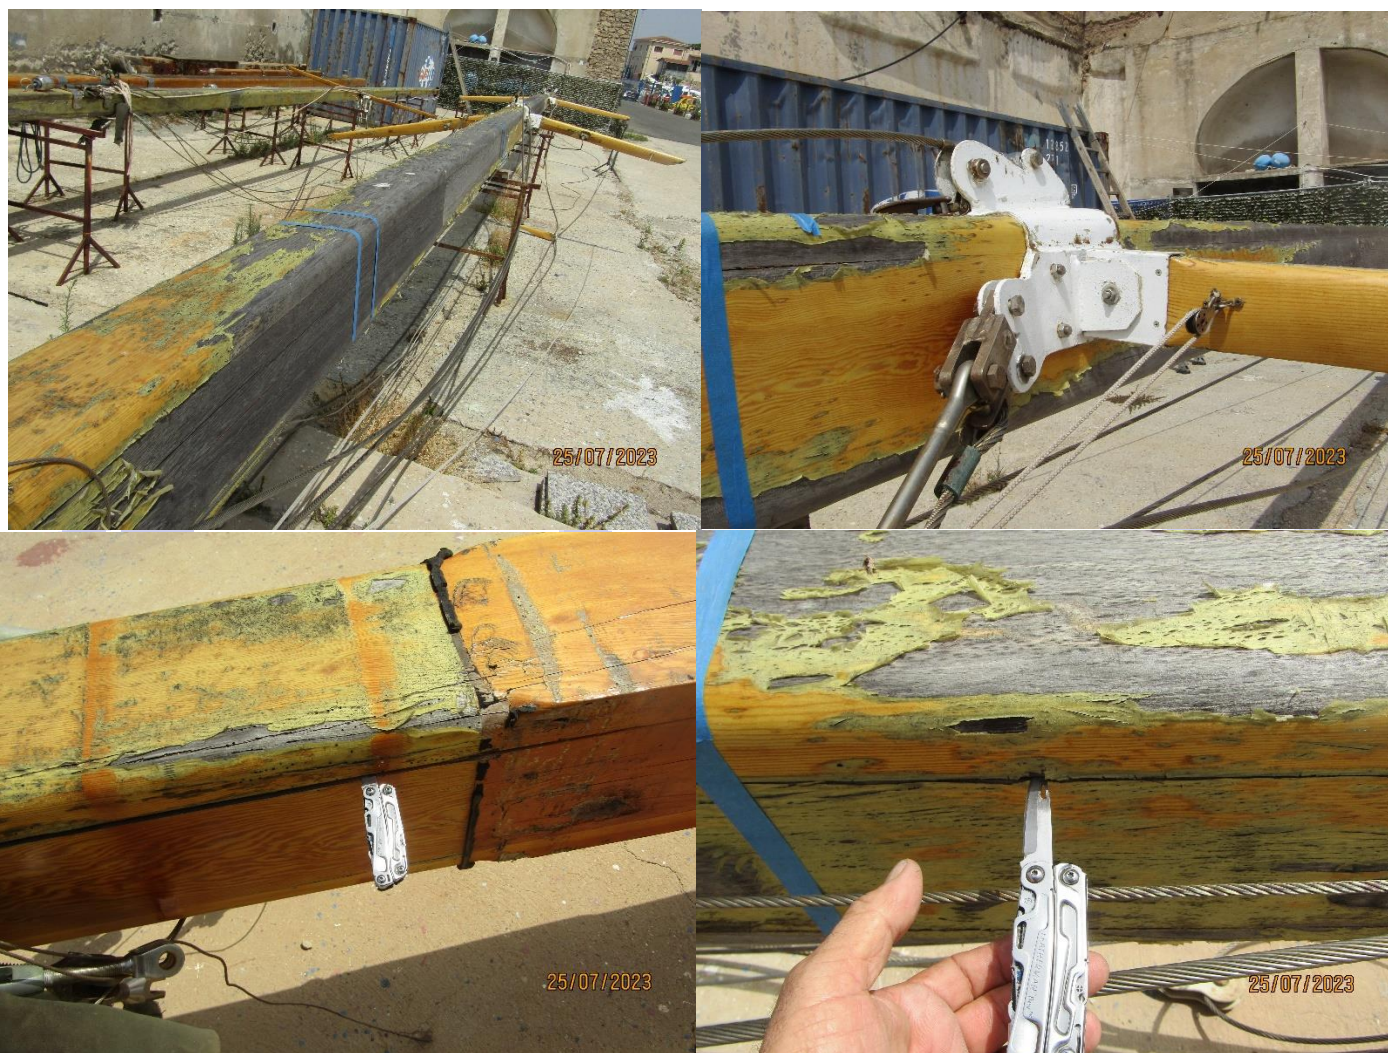
6. Gli alberi, posizionati a terra su cavalletti sono apparsi in pessime condizioni. La base della mezzana era marcia ed erano ben visibili tracce di parassiti. Il legno dell'albero di maestra, specialmente nei punti bassi di maggiore sforzo era scollato ed era, quindi necessaria la invergatura. La crocetta spezzata (vedi perizia precedente) non era stata riparata e/o sostituita
