**COMUNE DI VELLETRI
CORSO DELLA REPUBBLICA N° 15
PIANO 2° - SCALA B
STIMA DELL'APPARTAMENTO INT. 6**

PREMESSA

La presente stima è redatta al fine dell'aggiornamento del valore delle unità immobiliari dell'edificio di proprietà dell'Istituto sito nel comune di Velletri, in Corso della Repubblica, n° 15.

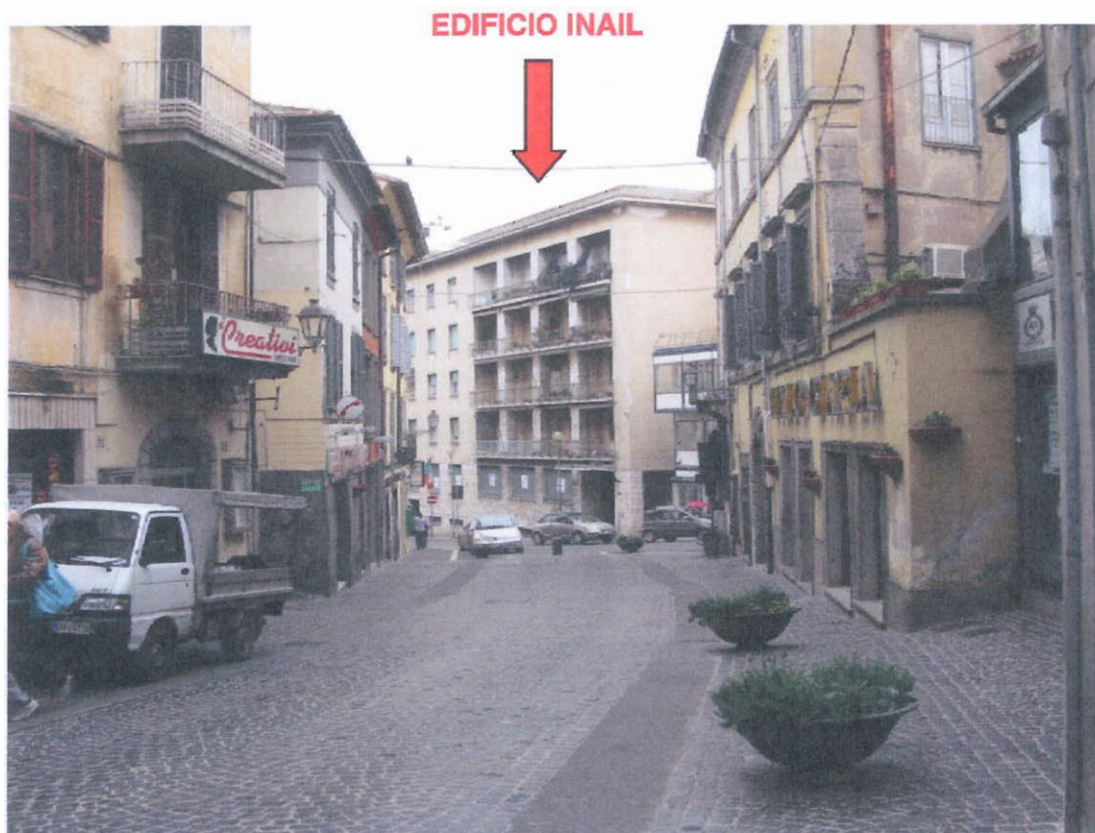
Detto edificio, costruito negli anni 50, è ubicato in zona semicentrale del comune di Velletri, tra Corso della Repubblica e via Edoardo Zauli Sajani,

Il fabbricato è a pianta trapezoidale, con cortile interno, ed è composto da 6 piani collegati in verticale da due scale distinte (A e B) e precisamente:

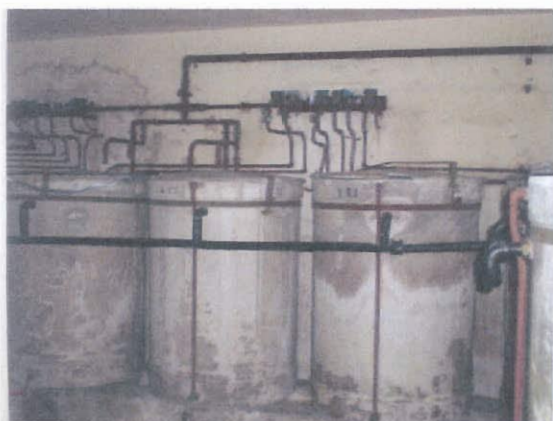
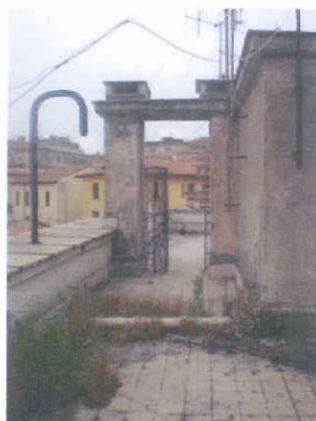
L'edificio non è provvisto di ascensore, né di altri dispositivi per l'accessibilità ai disabili motori, che consentano ad esempio di superare il dislivello presente nell'androne condominiale.

Si evidenzia inoltre che il parapetto dei due corpi scala condominiali non risponde alle attuali normative, sia per quanto riguarda l'altezza, che la distanza tra gli elementi verticali che lo compongono. Infine i vetri delle parti comuni e di passaggio non sono rispondenti ai requisiti di sicurezza, poiché sono costituiti da lastre monostrato dello spessore di mm 3.

Come anticipato il lastrico solare di copertura è a terrazzo, sul quale è allocato il volume tecnico contenente i serbatoi dell'acqua. Questi ultimi sono in cemento-amianto (ETERNIT). Detti serbatoi

presentano in più punti rotture e pertanto necessitano di essere urgentemente sostituiti, in ragione di quanto disposto dal D.M. 06 settembre 1994, in applicazione dell'art. 6, comma 3 e art. 12, comma 2, della legge 27 marzo 1992.

Si è accertato, inoltre, che il lastrico solare manifesta problemi di infiltrazione di acque meteoriche, che rendono praticamente inabitabili alcuni appartamenti ubicati al disotto dello stesso.

Nel complesso l'edificio necessita di interventi di manutenzione sulle coperture, sui terrazzi e sulle facciate, pur avendo la facciata principale su Corso della Repubblica condizioni migliori rispetto a quelle dei cortili interni. Si segnala che le finiture esterne delle facciate risalgono prevalentemente all'epoca della costruzione.

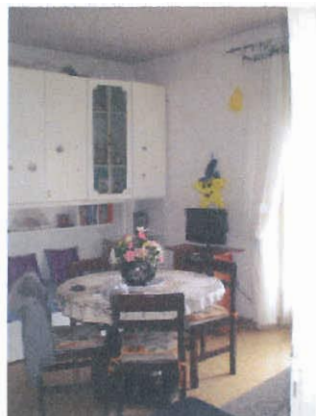
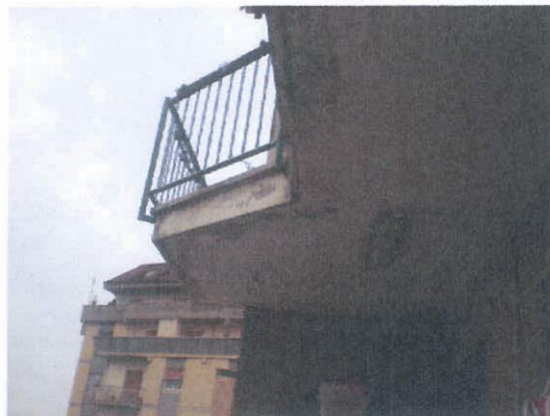
I serramenti interni, in legno, verniciati di bianco e parzialmente vetrati sono degradati e di fattura economica.

I serramenti esterni anch'essi in legno, provvisti di vetro monostrato dello spessore di 3 mm risultano deformati e non più rispondenti alle caratteristiche prestazionali e di tenuta originarie.

Gli avvolgibili in plastica sono fortemente degradati a causa delle intemperie.

I terrazzi di pertinenza dell'appartamento presentano disconnessioni nelle pavimentazioni in tessere mosaico e si evidenziano diffuse infiltrazioni dall'intradosso del solaio del terrazzo superiore, con possibilità di distacco d'intonaco. Si rileva inoltre che l'altezza e la configurazione del parapetto non corrisponde alle attuali norme di sicurezza.

In sintesi l'appartamento presenta pienamente la sua vetustà e pertanto necessiterebbe di un completo intervento di ammodernamento.

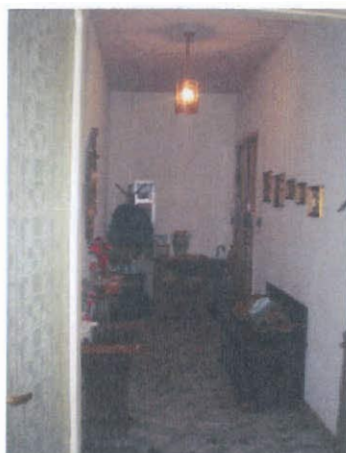
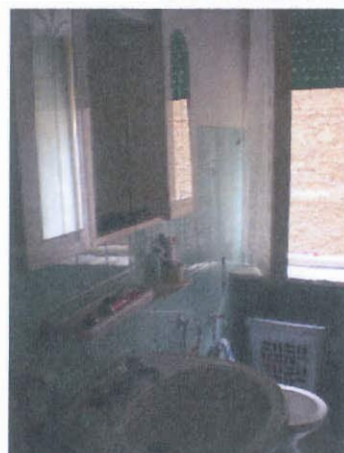
L'impianto di riscaldamento presenta radiatori in ghisa. Detto impianto è gestito da una caldaia centralizzata e le schemature in tubo di acciaio risultano diffusamente degradate a causa della ruggine.

L'impianto elettrico, anche se provvisto di un interruttore differenziale "salvavita", risale ai tempi di costruzione e quindi è composto da una schematura priva di linea di terra con cavi non sfilabili e di sezione non adeguata alle attuali esigenze moderne. I frutti sono in plastica (non modulari), spesso divelti a causa della vetustà.

Esso è composto da un ingresso, due camere, corridoio, disimpegno, servizio igienico e cucina il tutto per una superficie commerciale (al lordo delle murature) di mq 93,00. Inoltre è provvisto di un balcone di mq complessivi 9,00 e da una cantina, dotata di finestra, posta al piano seminterrato, della superficie di mq 8,00.
