TRIBUNALE CIVILE DI FIRENZE

Procedura di Fallimento

R.F. 118/2015

1) Ufficio Via Lucca N°58 – Firenze - (piano secondo a sinistra pianerottolo condominiale)

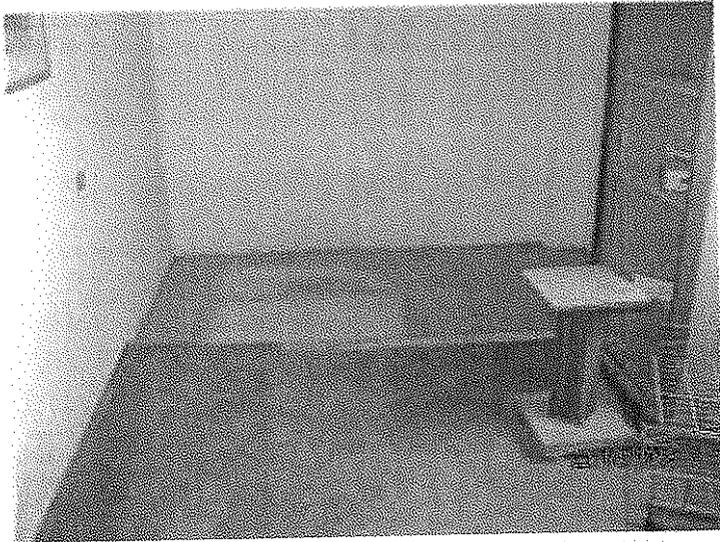
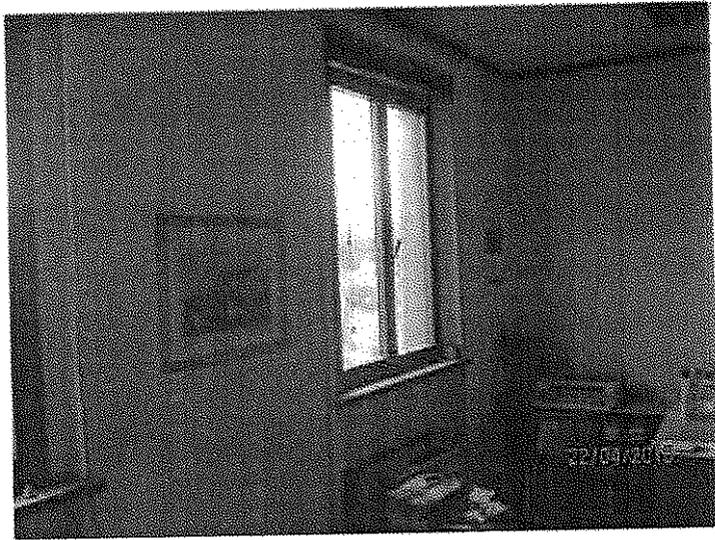
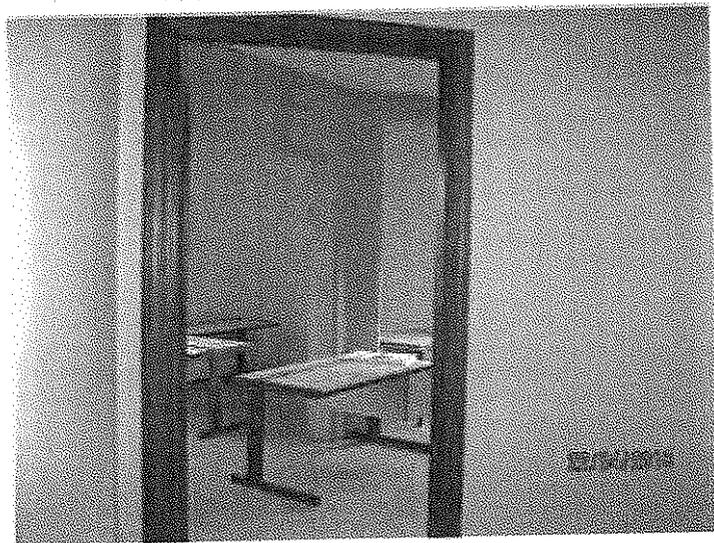
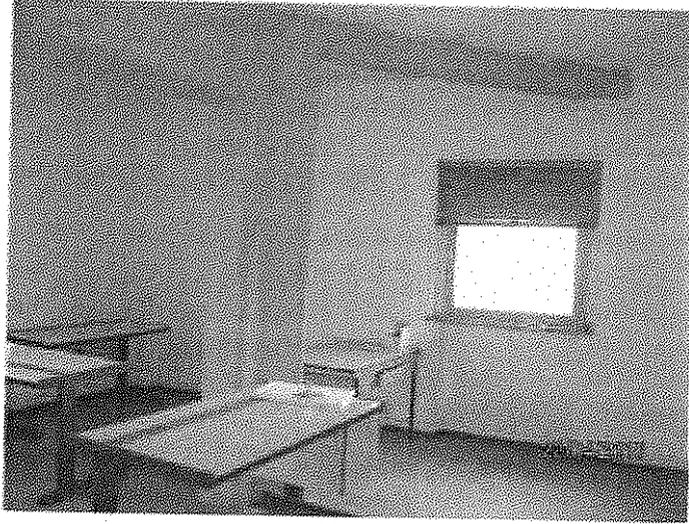
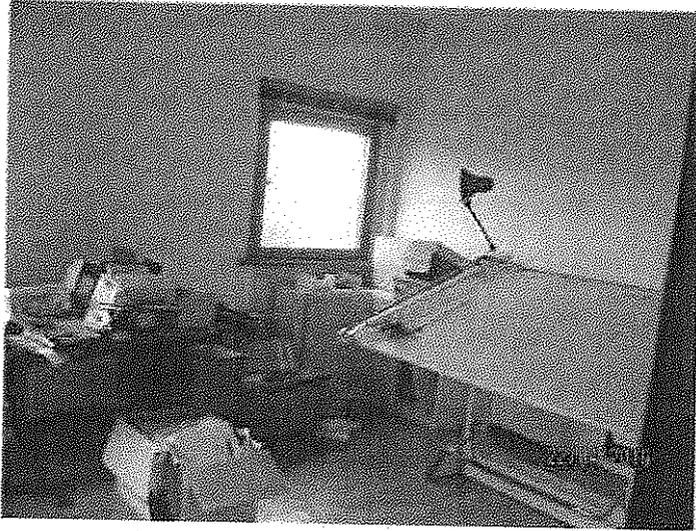
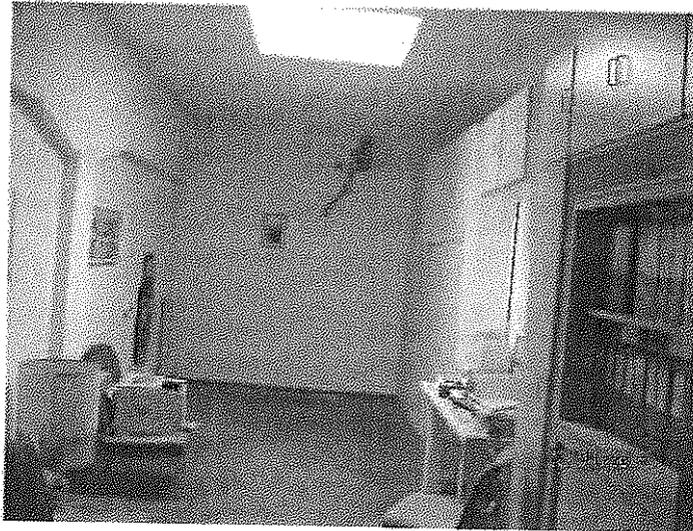
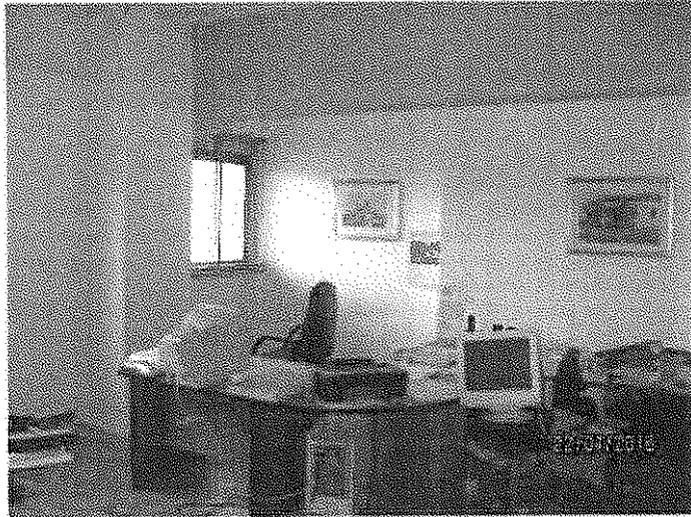
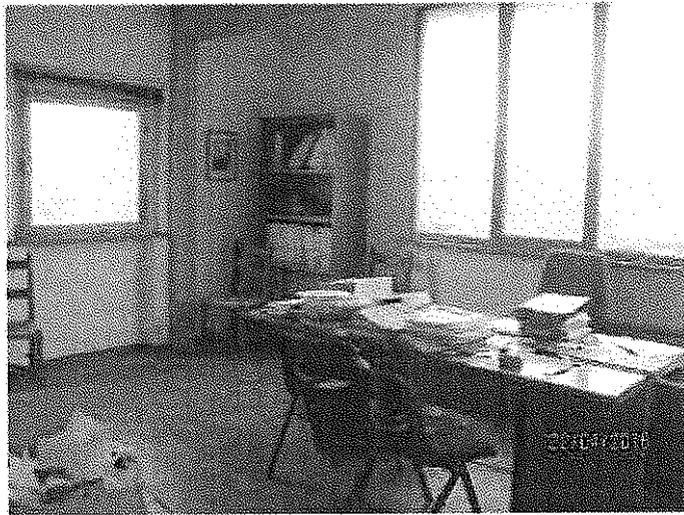
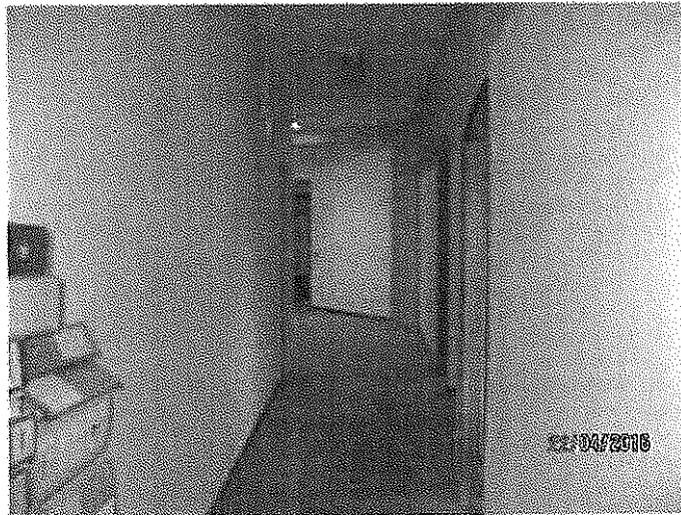
ALLEGATO "A"

In sintesi, come già descritto nella relazione di stima, il bene risulta costituito da un ampio ingresso/disimpegno, una serie di vani con affaccio su un unico corridoio, dotati di scrivanie e postazioni con personal computer, due servizi igienico/sanitari, a due rispostigli; le pareti interne sono realizzate con tramezzature intonacate e tinteggiate; il pavimento risulta in parte in gres porcellanato, in parte rivestito con moquette; i bagni si presentano con pavimenti in piastrelle di ceramica.

Gli infissi posti in opera all'interno dell'unità immobiliare, risultano realizzati con una struttura in legno e vetro, mentre quelli esterni sono caratterizzati da struttura metallica anodizzata e superficie vetrata.

Nell'immobile è presente un impianto elettrico, telefonico, idrosanitario, di riscaldamento e raffrescamento con ventilconvettori attualmente non

funzionante.

Si allega la documentazione fotografica aggiornata dello stato dei locali relativa alla unità immobiliare sopra descritta e al fabbricato dove la stessa risulta inserita (**Allegato A**).

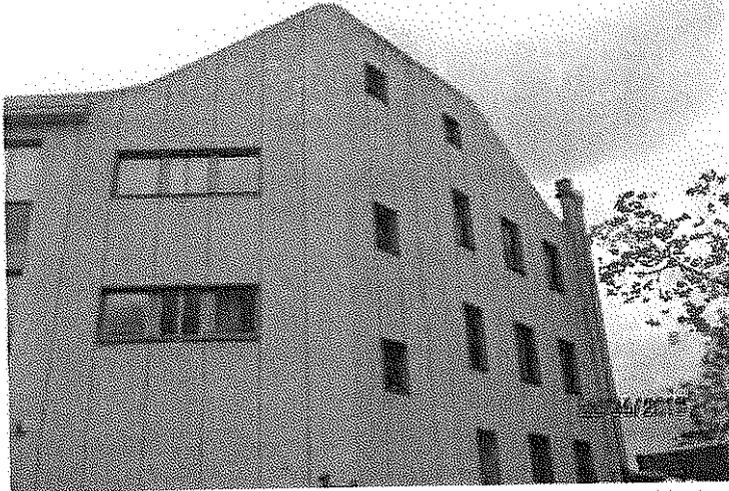
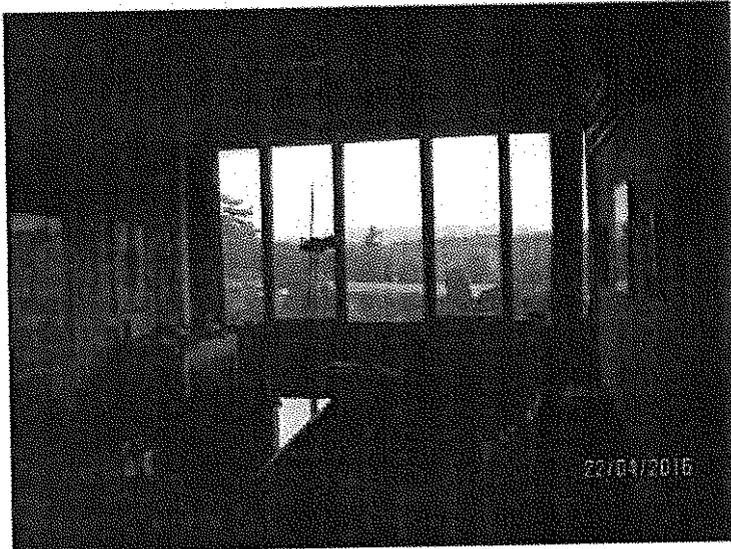
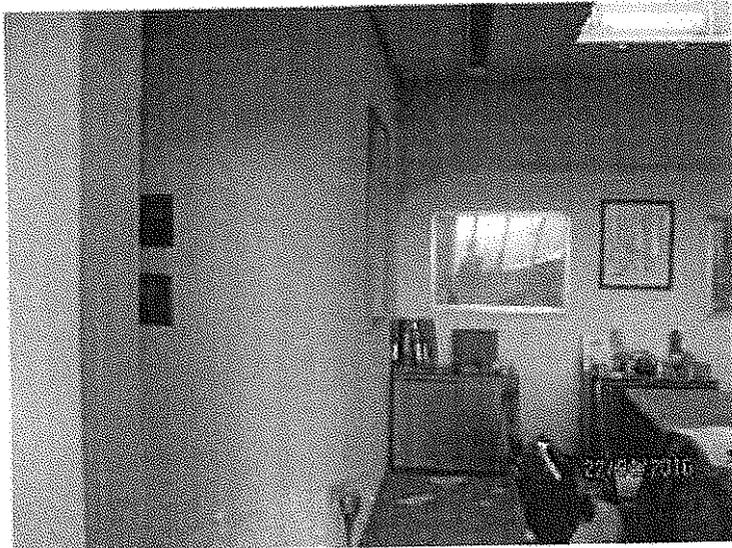
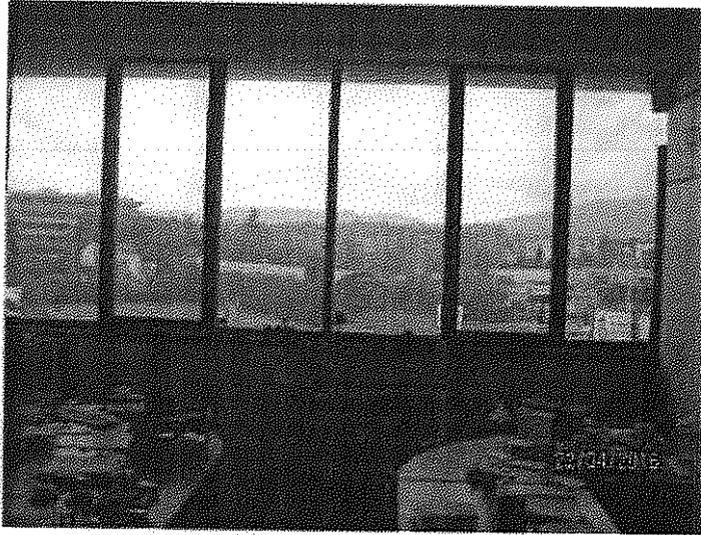
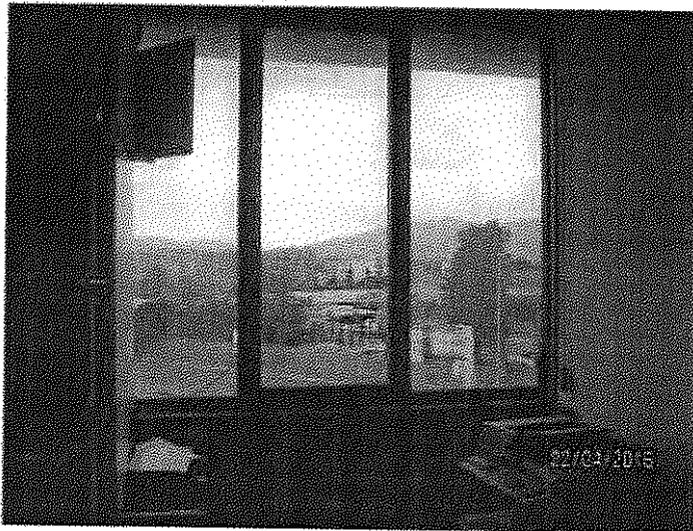
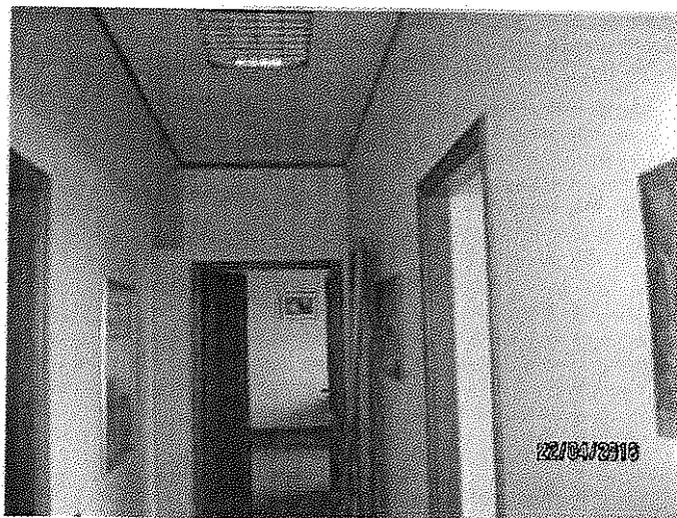
ALLEGATO "C"

doio/reception/disimpegno con ripostiglio, un blocco servizi con due bagni e ripostiglio, cinque vani uso ufficio dotati di scrivanie e postazioni per personal computer ; le pareti interne sono realizzate con tramezzature intonacate e tinteggiate; il pavimento risulta in parte in gres porcellanato, in parte rivestito con moquette; i bagni si presentano con pavimenti in piastrelle di ceramica.

Gli infissi presenti all'interno risultano realizzati con una struttura in legno e vetro, mentre quelli esterni sono con struttura metallica anodizzata e superficie vetrata.

L'unità immobiliare risulta fornita di impianto elettrico, telefonico, idrosanitario e di riscaldamento/raffrescamento con ventilconvettori; sono presenti una serie di lampade da ufficio che consentono un buon grado di illuminamento dei locali.

Si allega la documentazione fotografica relativa alla unità immobiliare sopra descritta e al fabbricato dove questa risulta inserita (**Allegato C**).
