TRIBUNALE DI FIRENZE

**CONSULENZA TECNICA D'UFFICIO NEL PROCEDIMENTO DI
FALLIMENTO n° 66/2018**

SILVER MEN S.r.l.

Villa sita in Taranto, località San Vito, alla via Lucci Marini, civico 7, posta su due livelli, con annesso locale garage, patii e terrazze e giardino di pertinenza, allibrato nel N.C.E.U. al foglio 295, p.lla 317, sviluppante una superficie commerciale di 451,64 mq.

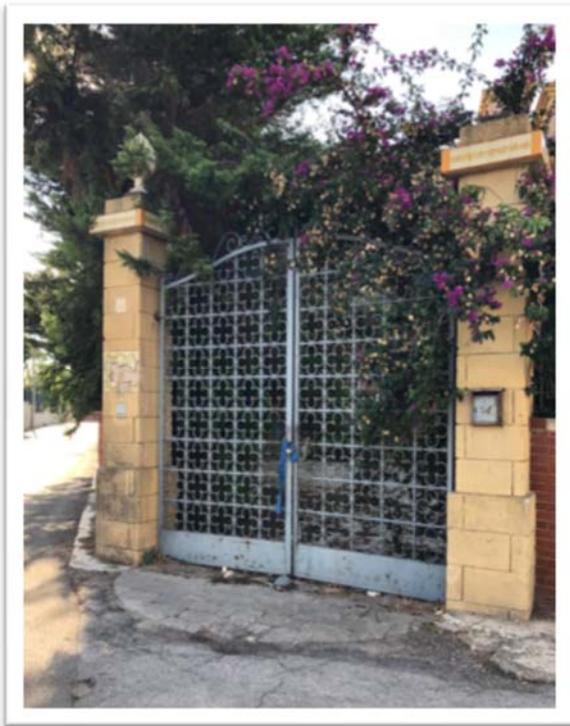
L'unità immobiliare presenta sviluppo angolare tra via Lucci Marini e via Capozze (**cf. foto 1**). L'immobile presenta duplice accesso; quello principale individuato da cancello carraio ed uno secondario, su via Lucci Marini, che allo stato attuale risulta murato (**cf. foto 2, 3**). L'ingresso carraio è individuato da cancello in ferro a due battenti, sorretto da due colonne in tufo.

Foto 1 – Ingresso principale

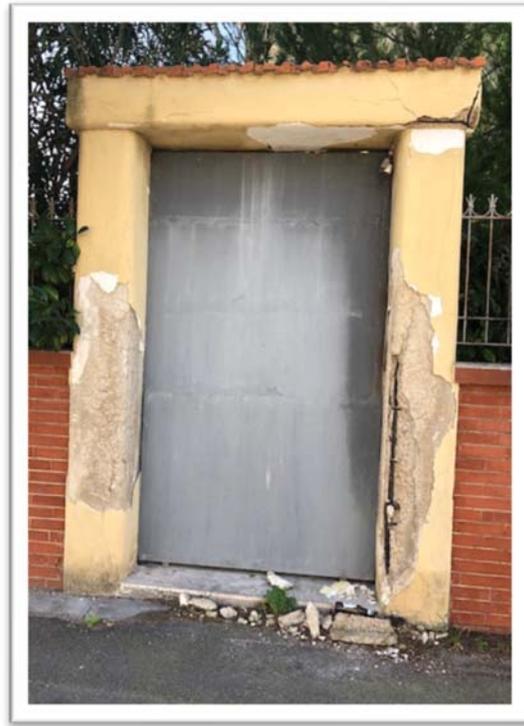
Foto 2 – Ingresso secondario

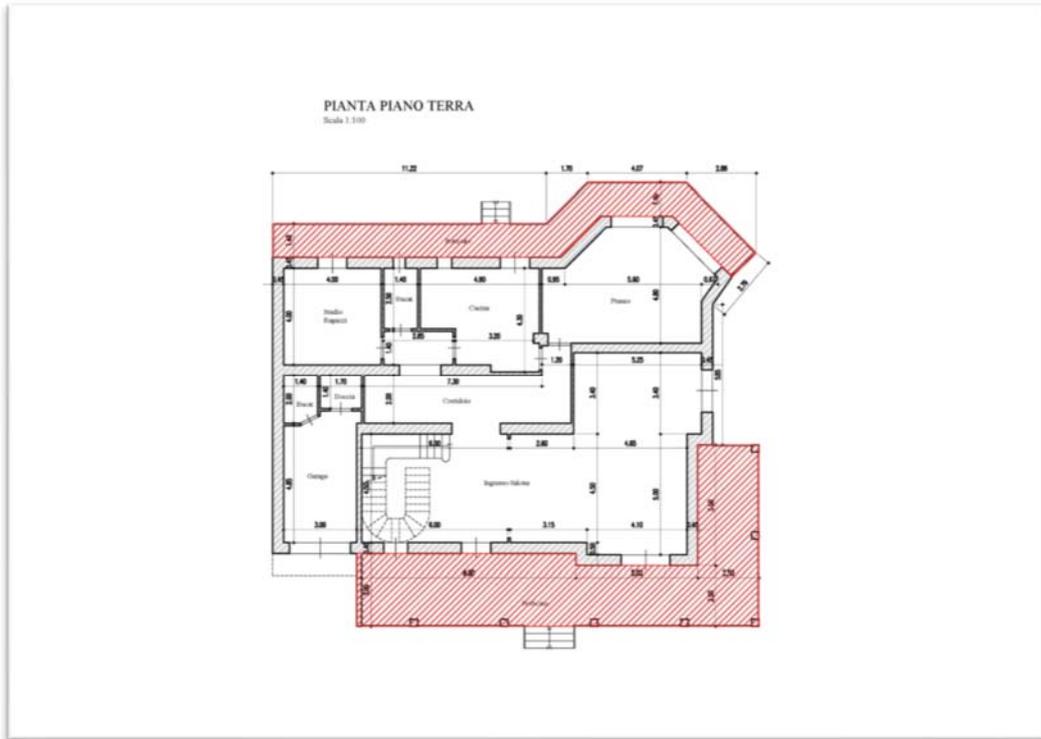
L'immobile de quo si sviluppa su due piani fuori terra e presenta una superficie commerciale totale di **451,61 mq** ed un'altezza di circa 3,00 ml. Nello specifico, il piano terra sviluppa una superficie commerciale di **210,60 mq** e risulta composta da tre grandi vani ed accessorie seguitamente: ingresso-salone, disimpegno, cucina, sala pranzo, studio e bagno (**cf. Fig. 2 – planimetria piano terra**).

Fig. 2 – planimetria piano terra

Inoltre, anche al piano primo si è riscontrata una difformità con lo stato dei luoghi, ovvero l'assenza del terrazzo perimetrale che lambisce tutti i prospetti della villa (**cf. Fig. 2**).

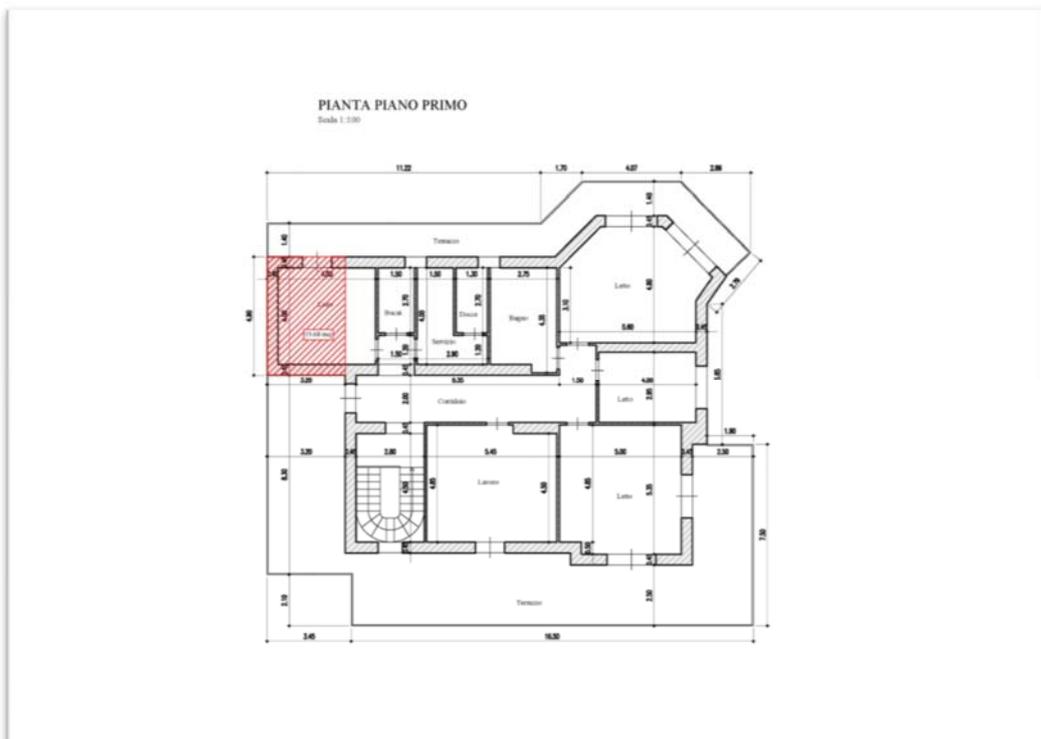
Il piano primo sviluppa una superficie commerciale di **206,67 mq** ed è costituito da cinque vani ed accessori e precisamente: 4 camere da letto, uno studio, 2 bagni con annessi cabine armadio (**cf. Fig. 3 – planimetria primo piano**).

Fig. 3 – planimetria primo piano

- Rispetto alle tavole di progetto depositate presso l'Ufficio Tecnico del Comune di Taranto, riferimento al Nulla Osta prat. n. 407, registro n. 72, anno 1965, si è riscontrato la non conformità con lo stato di fatto. Vi è un abuso edilizio consistente in un aumento di volumetria. Nello specifico, al primo piano dell'immobile, sul prospetto nord-est, è stato realizzato un ulteriore vano individuato in progetto come terrazzo. La superficie abusiva sviluppa 16,61 mq (**cf. Fig. 3**).

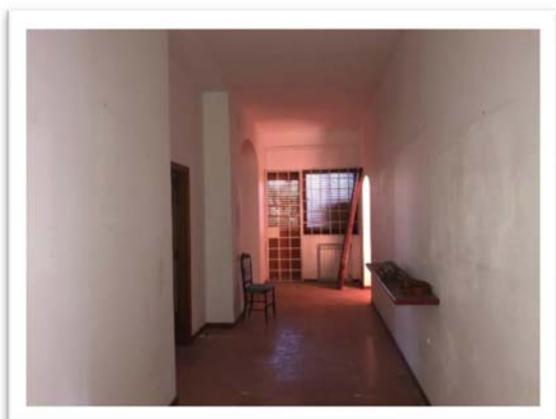
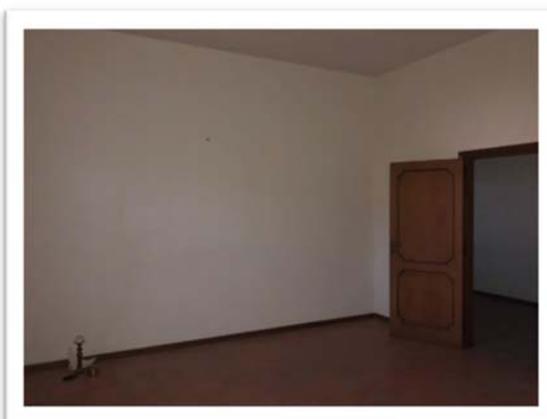
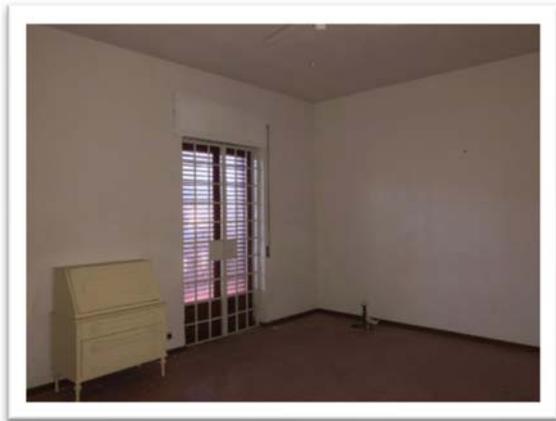
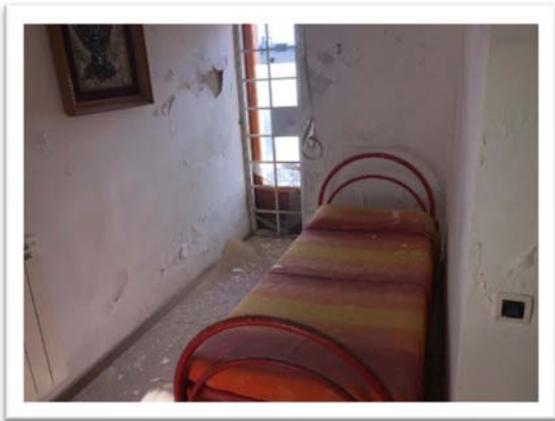
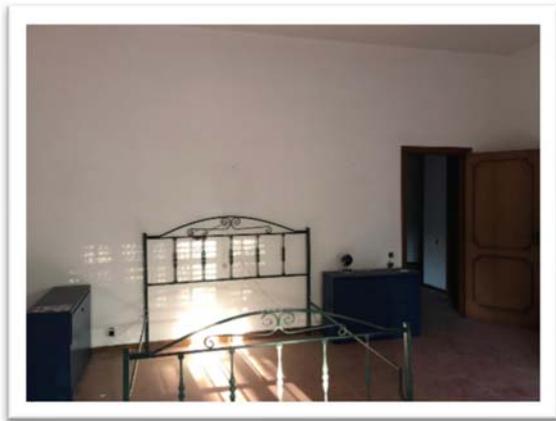
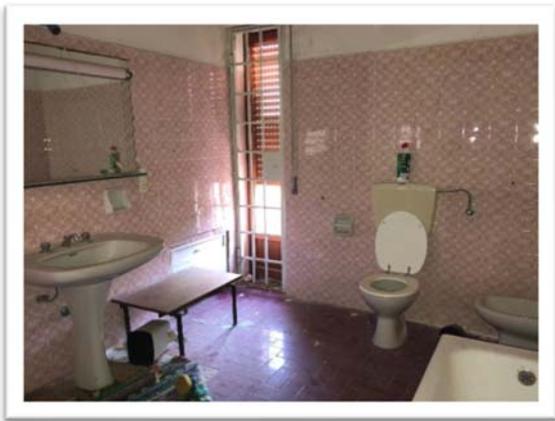
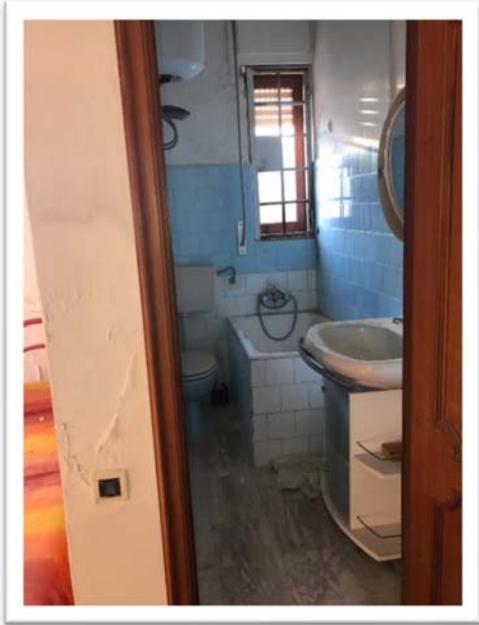
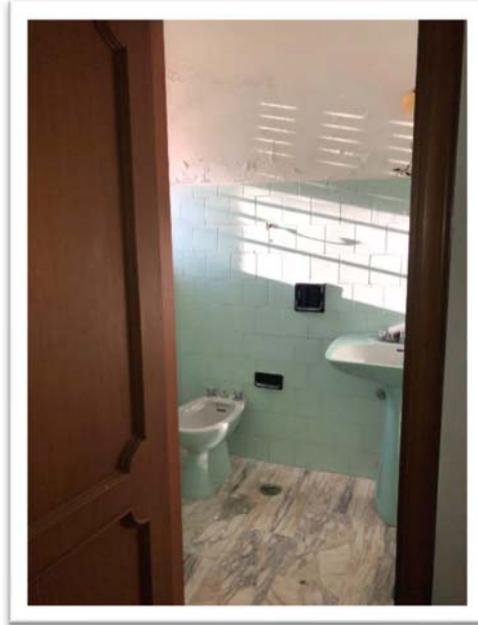
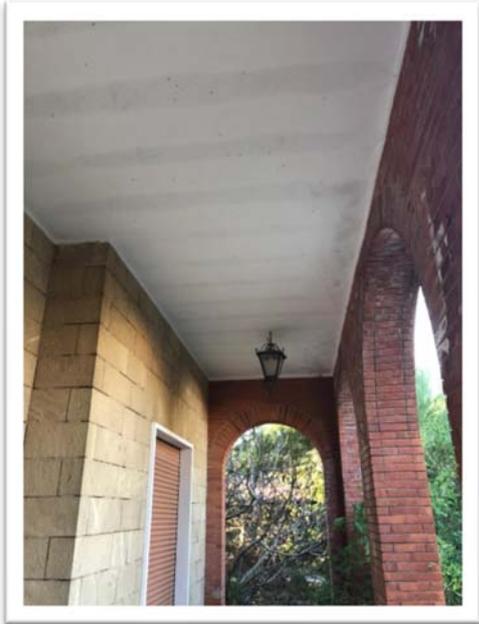
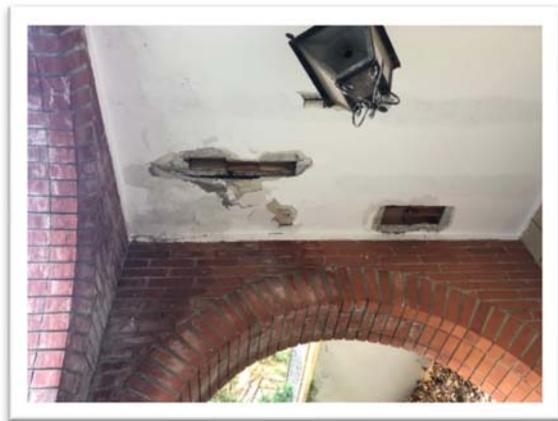
Rifiniture. I materiali utilizzati all'interno dell'abitazione risultano essere di buona qualità ma in pessimo stato di conservazione; il pavimento utilizzato nella quasi totalità delle stanze è costituito da cotto con battiscopa dello stesso materiale ed in parte in marmo e in ceramica porcellanata; i muri ed i soffitti sono intonacati al civile. I bagni si presentano rivestito in ceramica con apparecchi sanitario del tipo normale (**cf. foto 3, 4, 5, 6, 7, 8, 9, 10, 11, 12**)

Stato manutentivo. L'immobile si presenta in pessimo stato di manutenzione e conservazione, come dimostra lo stato di manutenzione sia degli intonaci interni sia dei prospetti esterni. Richiederebbe interventi di manutenzione straordinaria, quali rifacimento delle facciate esterne ed interne, adeguamento dei servizi sanitari, etc.
