*Relazione di stima delle unità immobiliari in Roma,
via Monte della Farina 36, censite al N.C.E.U. del Comune di Roma,
foglio 491, part. 176, subb. 10 e 25*

Roma, 10.12.2021

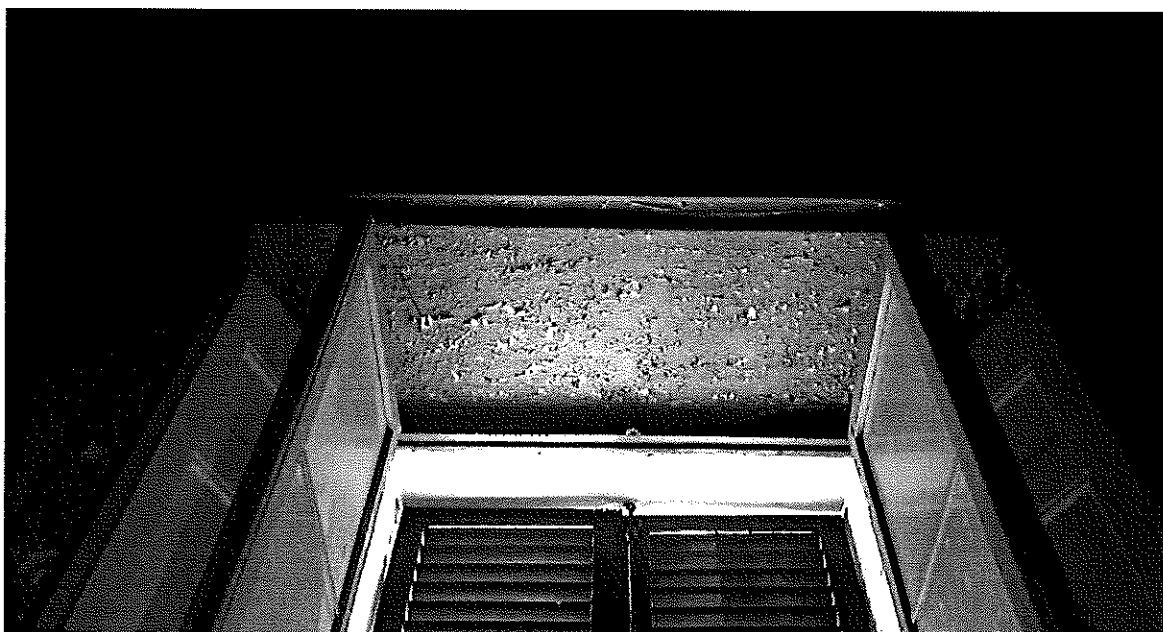
Foto 1. Unità immobiliare interno 2: dettaglio dell'imbotte della finestra con fenomeni di degrado dovuti a infiltrazioni d'acqua
