Modello : Yawl d'epoca Henry Rasmussen

Nome : Konigin II

RAPPORTO DI VISITA IMBARCAZIONE O NAVE DA DIPORTO

Relazione a seguito di visita in secco

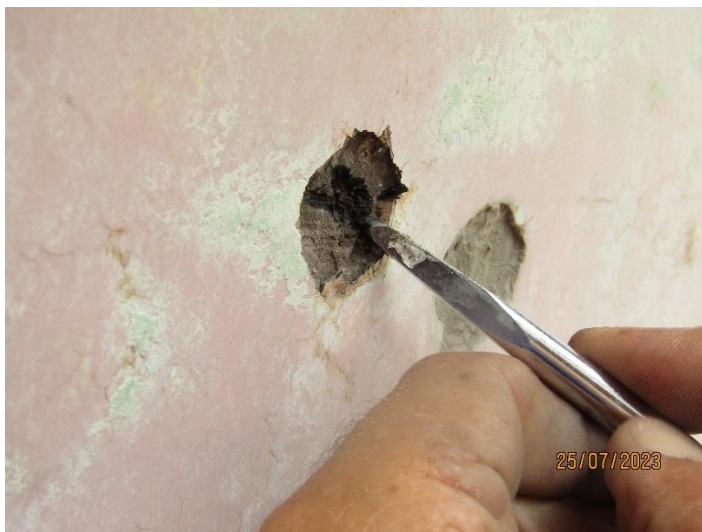
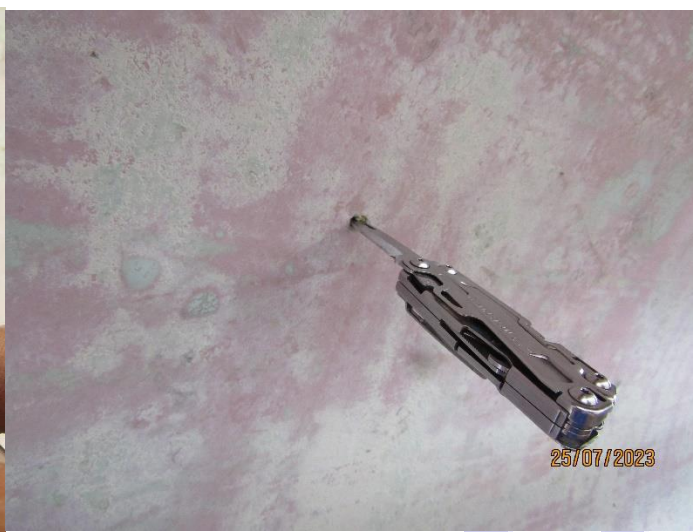
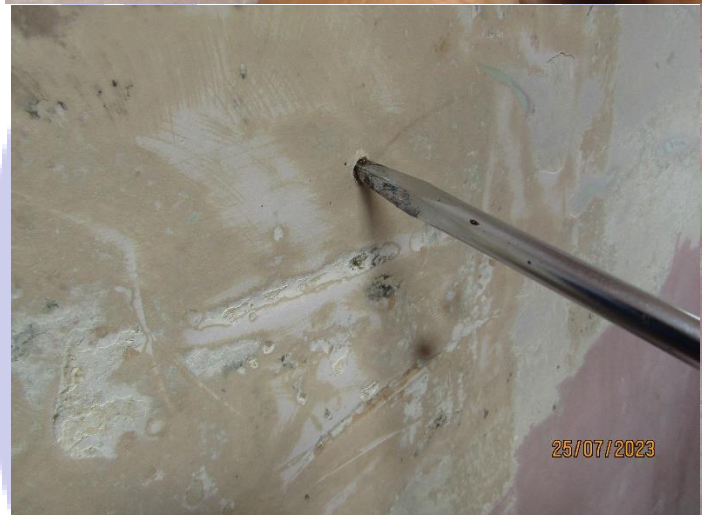
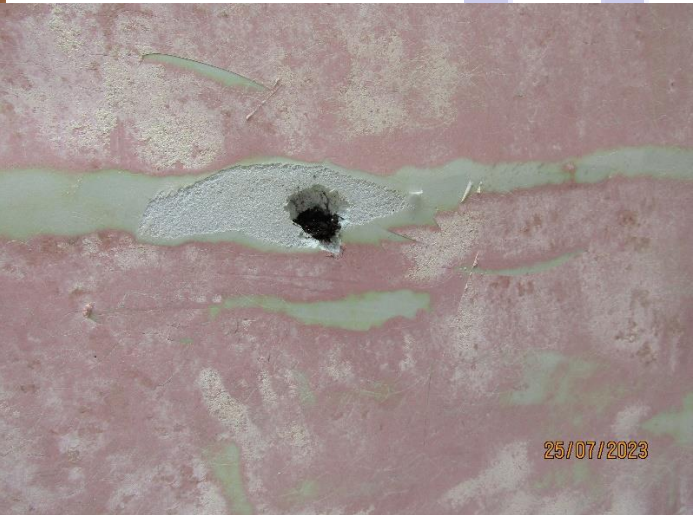
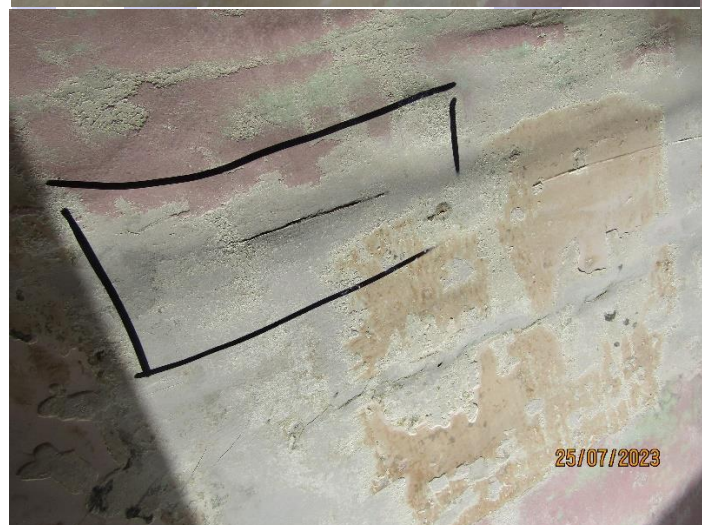
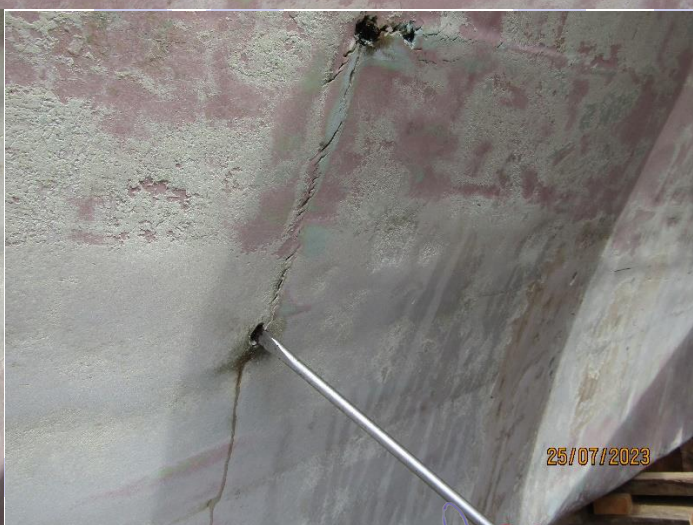
1. Il fasciame dell'opera viva è stato misurato molto umido e tutta l'opera viva era incamiciata con stucchi e materiali epossidici che incrementano la ritenzione dell'umido all'interno delle fibre del legno. Infatti, durante l'ispezione a campione (80/100 campioni complessivamente a dritta e a sinistra) dove lo stucco è stato rimosso dai periti e il legno del fasciame è stato esposto, quest'ultimo è stato trovato morbido, scuro (imbevuto e marcescente) e quando testato con appositi punteruoli questi ultimi sono penetrati per almeno 15 mm. Questa osservazione è stata riscontrata anche lungo il corso di fasciame immediatamente superiore alla chiglia denominato torello

I campioni, dove questo fenomeno è stato riscontrato, interessano anche alcune strutture principali:

- Ruota di prua circa 70 cm sotto alla linea di galleggiamento a sinistra;
- In corrispondenza di numerosi comenti tra le tavole di fasciame evidenziate da crepe sulla camicia di stucco esterno e trasudi di acqua;
- Nel sotto-chiglia, all'altezza delle sezioni poppiere;
- In vari punti all'altezza del bagnasciuga su tutta la lunghezza del galleggiamento su entrambi i lati

Prima di ogni considerazione tecnica su quanto riscontrato, a causa della cospicua umidità misurata ed osservata al livello del fasciame esterno, si è resa evidente la urgenza di rimettere in acqua l'imbarcazione. Questa operazione è necessaria per evitare un eccessivo ritiro del legno del fasciame che influirebbe negativamente sul calafataggio e quindi sulla tenuta stagna dell'opera viva. In questa sede si tiene a precisare che l'operazione di varo non sottintende che l'imbarcazione sia in sicurezza e pronta a navigare, ma ne potrebbe solo rallentare l'ulteriore ammaloramento. Per questo motivo è una raccomandazione urgente installare un sistema di esaurimento efficace contestualmente al varo.

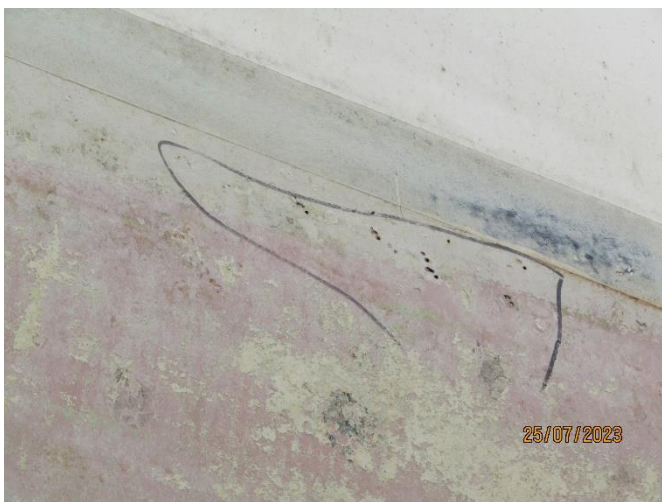
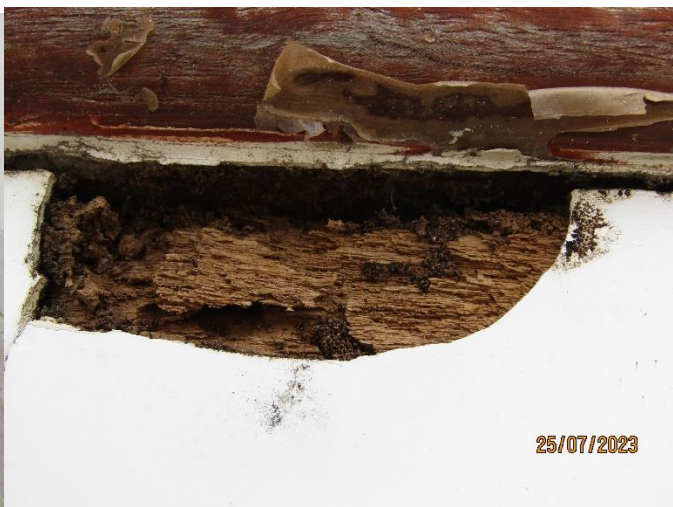
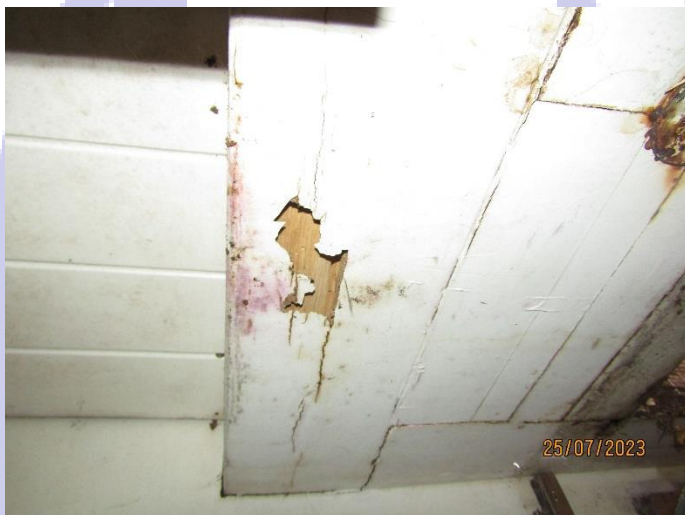
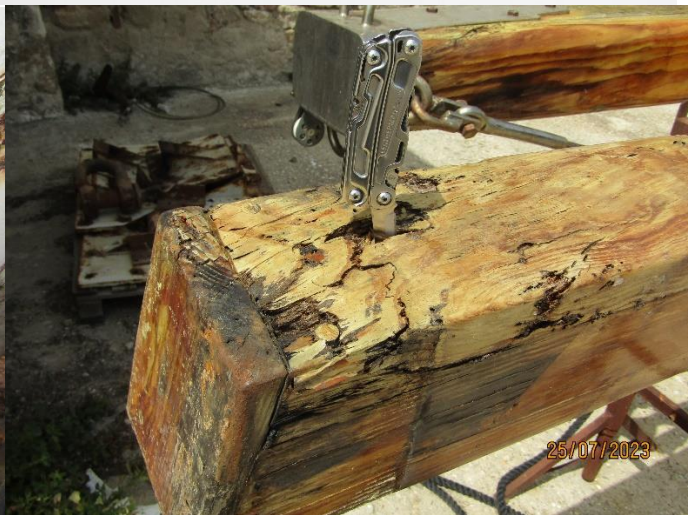
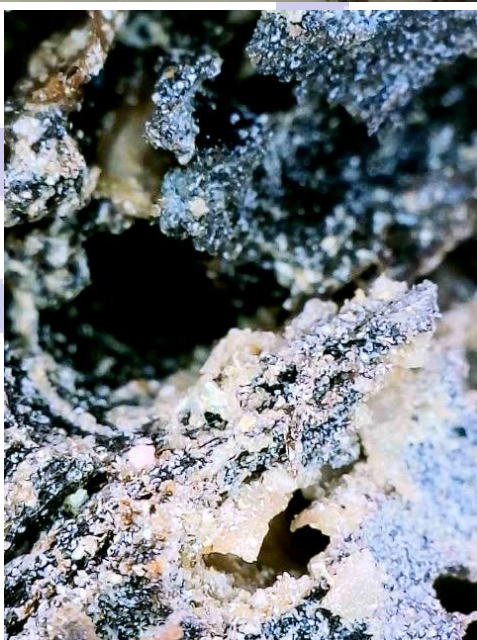
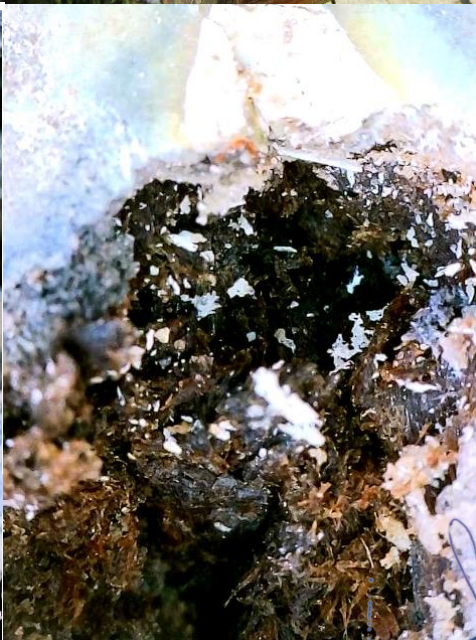
3. Altre tracce dell'attacco dello stesso parassita sono state riscontrate altrove:

- Pala del timone
- Lungo la linea di galleggiamento
- Lungo la parte poppiera del sotto-chiglia
- Su numerosi punti del corso del fasciame di cinta su entrambi i lati
- Su alcune paratie e semi-paratie interne
- Su i rinforzi interni in corrispondenza del passaggio sulla coperta dell'albero di maestra
- Sul compensato marino della coperta fissato all'impagliatura
- In corrispondenza di alcune teste di fasciame sulla ruota di prua a dritta
- Su parte dell'alberatura ispezionata a terra
